RAPPORT D'ENQUÊTE MARITIME  
M99W0095

CHAVIREMENT ET PERTE DE VIE

EMBARCATION DE PÊCHE SPORTIVE NON PONTÉE  
*MARABELL 8*  
OUEST DE L'ÎLE LANGARA (COLOMBIE-BRITANNIQUE)  
29 JUIN 1999

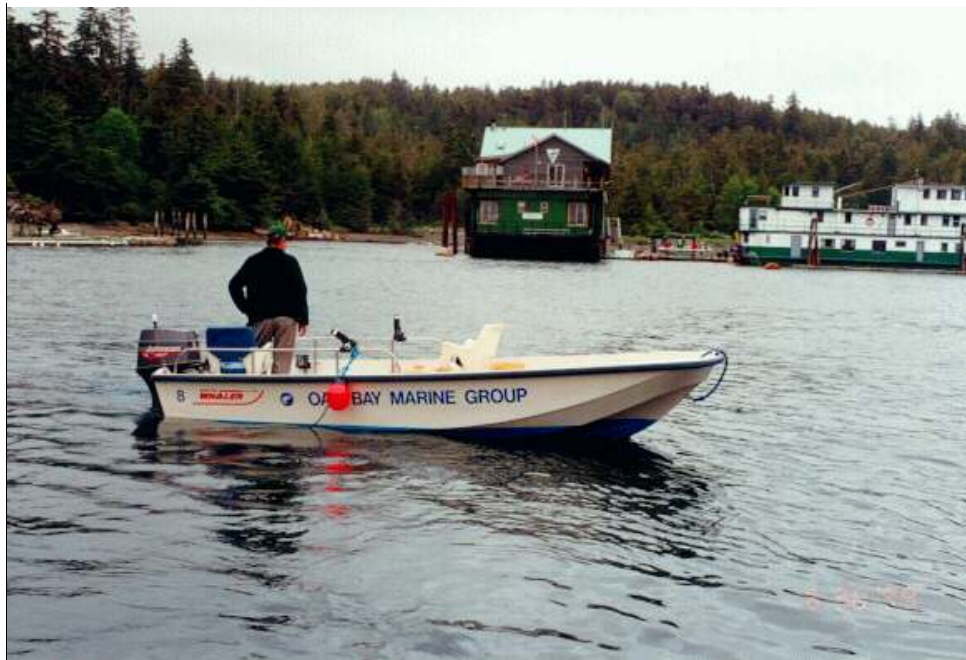
Photo 1. Le *Marabell 8* dans l'anse Henslung, île Langara (C.-B.), le 30 juin 1999.

Les avaries causées au *Marabell 8* sont mineures et comprennent ce qui suit :

- L'émetteur-récepteur VHF a été endommagé par l'eau salée.
- Le fauteuil pivotant du milieu de l'embarcation, du côté tribord, et deux bidons d'essence en plastique ont été perdus.
- Le côté gauche d'un crochet horizontal en aluminium fixé sur le moteur hors-bord a été forcé vers le haut. (Ce crochet faisait partie d'un mécanisme servant à maintenir la direction pendant la pêche au saumon à la traîne.)
